MODULBAUTECHNIK

Stängl 2095 mit TRAN GE70-2 Sounddecoder

Erfahrungen mit dem GE70-2 'Geräuschdecoder' von TRAN/CT

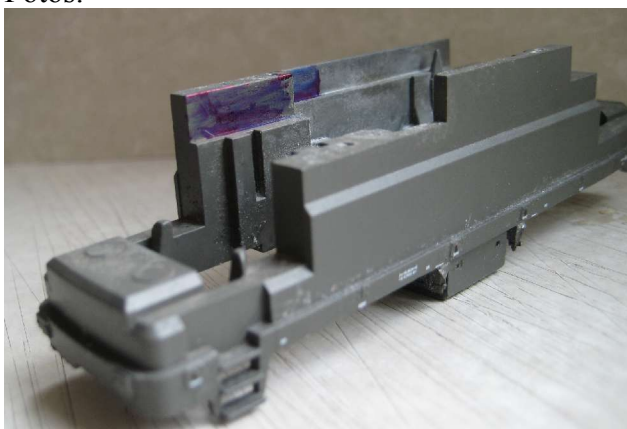
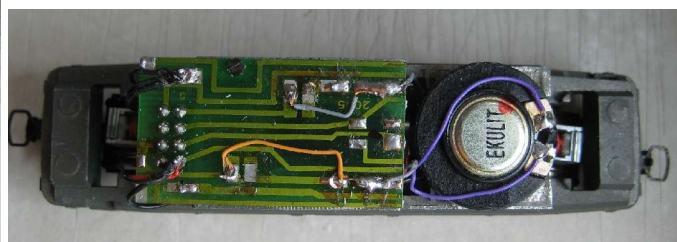
Der GE70 ist – anders als die meisten anderen Decoder- für einen 32 Ohm Lautsprecher ausgelegt. Sowohl der (bei Tran mitgelieferte) 23 mm Lautsprecher als auch der von mir verwendete 23mm Lautsprecher von Conrad (EKULIT 335408) passen NICHT in den 2095 Rahmen. Das heißt: 2095 komplett zerlegen und Rahmen abfräsen/absägen (dort wo sonst das Ballastgewicht sitzt, das entfernt wird, muß der ‚Steg‘ auf der anderen Seite auch weg) und die Platine gekürzt werden. Siehe Fotos.

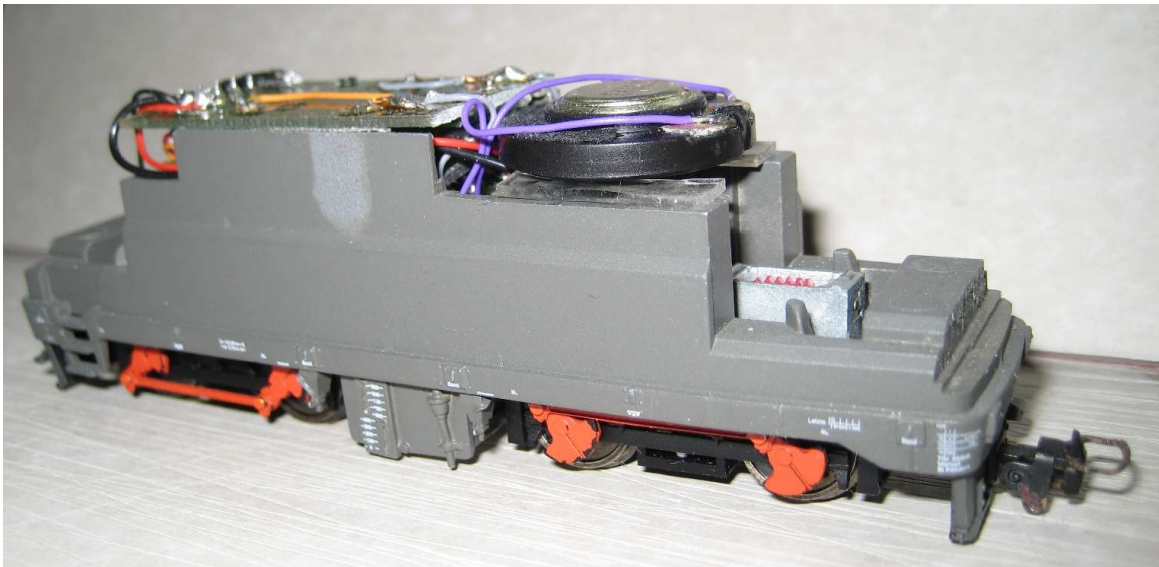
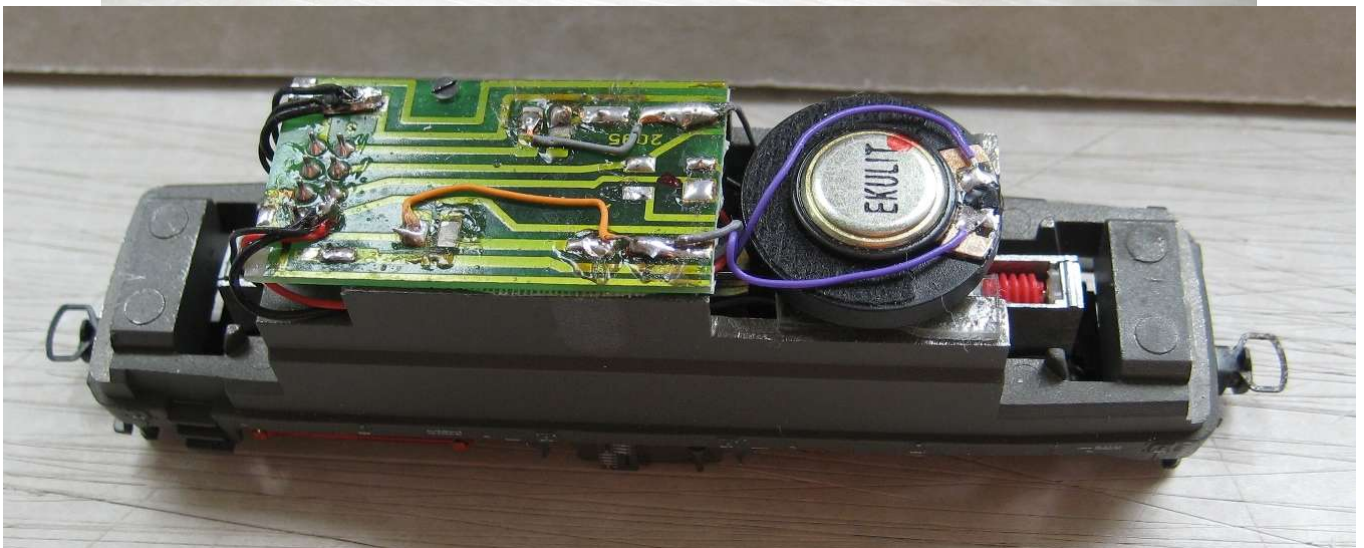
Wenn das alles durchgeturnt ist, kann die 2095 zusammengebaut werden. Ich habe dazu wieder die (gekürzte) Platine als ‚Stromverteiler‘ verwendet – siehe auch Fotos und Modulbautechnik 0008.

Weiters habe ich bei der Gelegenheit auch die Stängl-‚Gleisbeleuchtung‘ (ein Gutteil des Lichtes geht nicht zu den Lampen, sondern durch die Rahmenöffnungen nach unten auf das Gleisbett) ausgebaut und durch Leuchtdioden, die direkt in die Scheinwerfer eingebaut sind, ersetzt.

Und eine Negativüberraschung gab es dann leider auch: Die nun verbundenen Decoder sind über die Lenz-Zentrale nicht mehr programmierbar, auch die Adresse nicht (Err02), funktionieren aber.. DAHER: Vor dem Zusammenschluß alles extra einstellen – oder zum Programmieren Lötstellen wieder trennen.
